Firmengelände Firma Frieze
Sammelweißstraße 2a, Stadt Rathenow

Artenschutzrechtliches Gutachten

Ergänzende Untersuchungen 2025

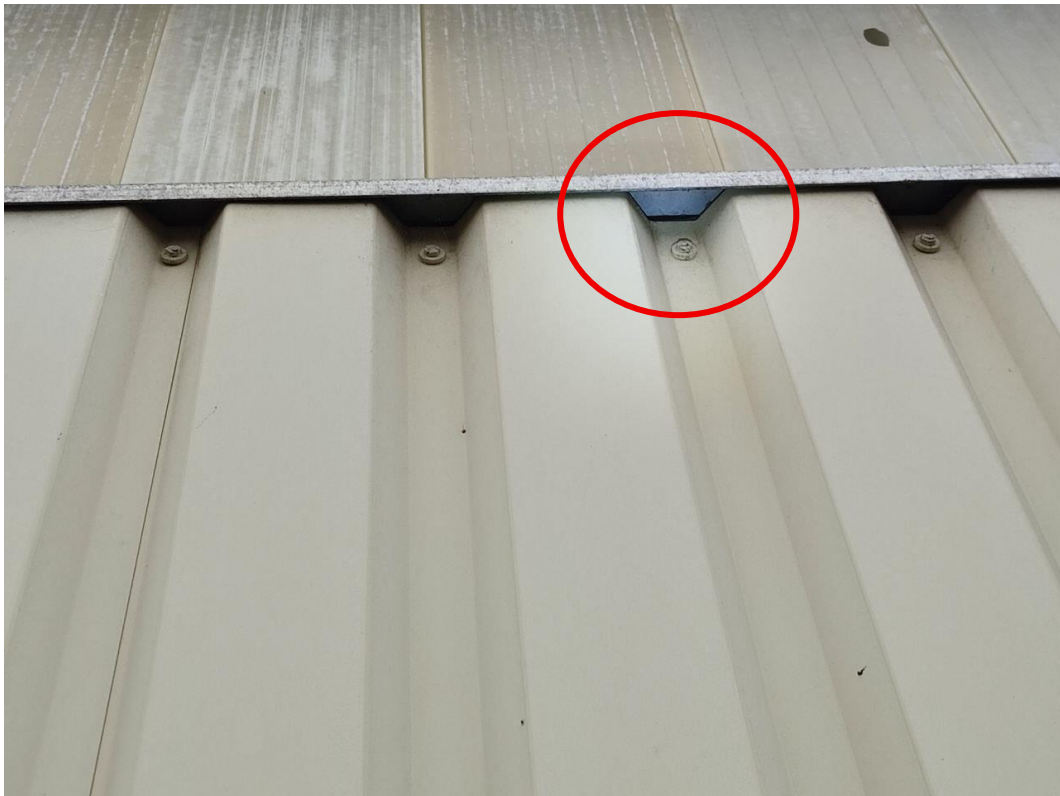
Während der Erfassung 2021 wurden keine an und in Gebäuden brütende Vogelarten erfasst. Aufgrund von Nachforderungen wurde das Gebäude 10.11.2025 am nochmals untersucht und dokumentiert. Das Gebäude ist dauerhaft verschlossen und somit für Arten wie Rauchschwalben, die im Innern von Gebäuden brüten, unzugänglich. Die Fassade besteht aus lückenlos aneinander gesetzte Blechplatten (vgl. Abb. 1 bis 3). Hier bestehen daher keine Möglichkeiten für Vögel eine geeignete Brutmöglichkeit zu finden. Sämtliche in Frage kommende Öffnungen (Übergang zum Dach, unter Fenstern) sind ebenfalls mit Blech oder mit Dämmmaterial verschlossen (vgl. Abb. 4 und 5). Zudem wärmt sich eine Blechfassade durch die Sonneneinstrahlung unnatürlich schnell auf, was ebenfalls für ungeeignete Bedingungen für Brutplätze für Vögel sorgt.

Abbildung 4: verschlossene Öffnungen (rot eingekreist)

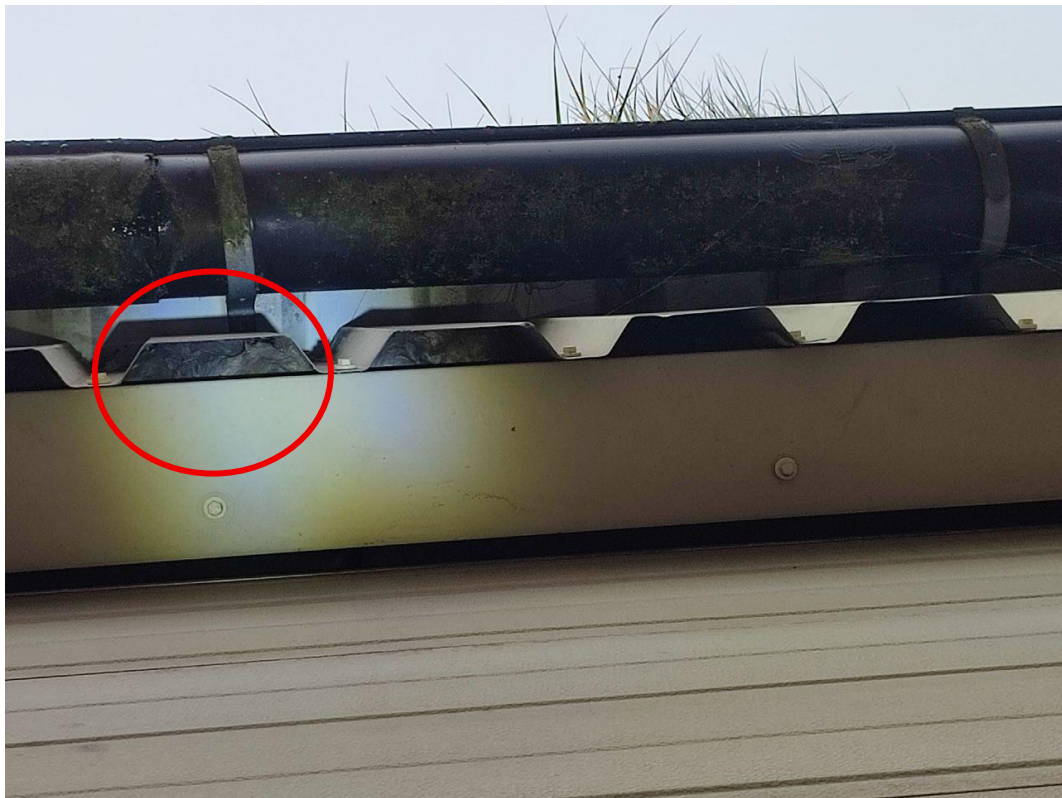
Abbildung 5: Dämmmaterial verdeckt Öffnungen (rot eingekreist)
