# Gutachten

**K-828-23-G**

**14712 Rathenow,  
Straßenbrücke Jederitzer Straße  
(ASB-Nr. 0020 0, IBwNr. RN-20) -  
Zustandserfassung der Widerlager**

**Besteller:      Stadtverwaltung Rathenow  
                         Berliner Straße 15  
                         14712 Rathenow**

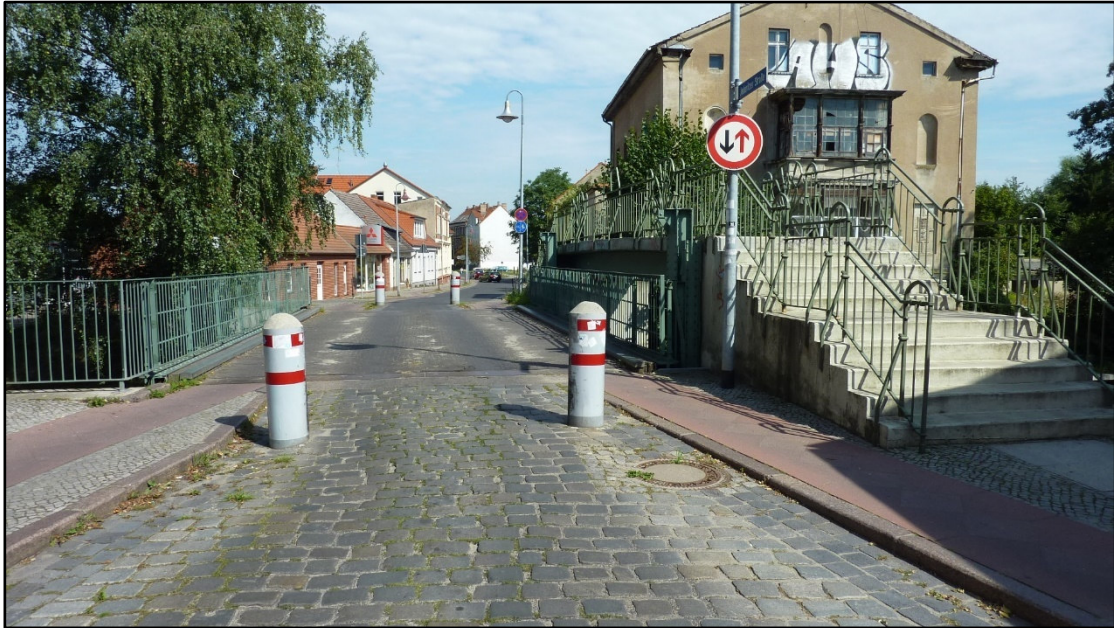
**Bild 1.1-10**

Blick von der Jederitzer Straße aus auf die Brücke, östlich der Straßenbrücke die Fußgängerbrücke (höherliegendes Teil-BW mit den Treppen); Bild „SEITENANSICHT 2011“ aus [2]

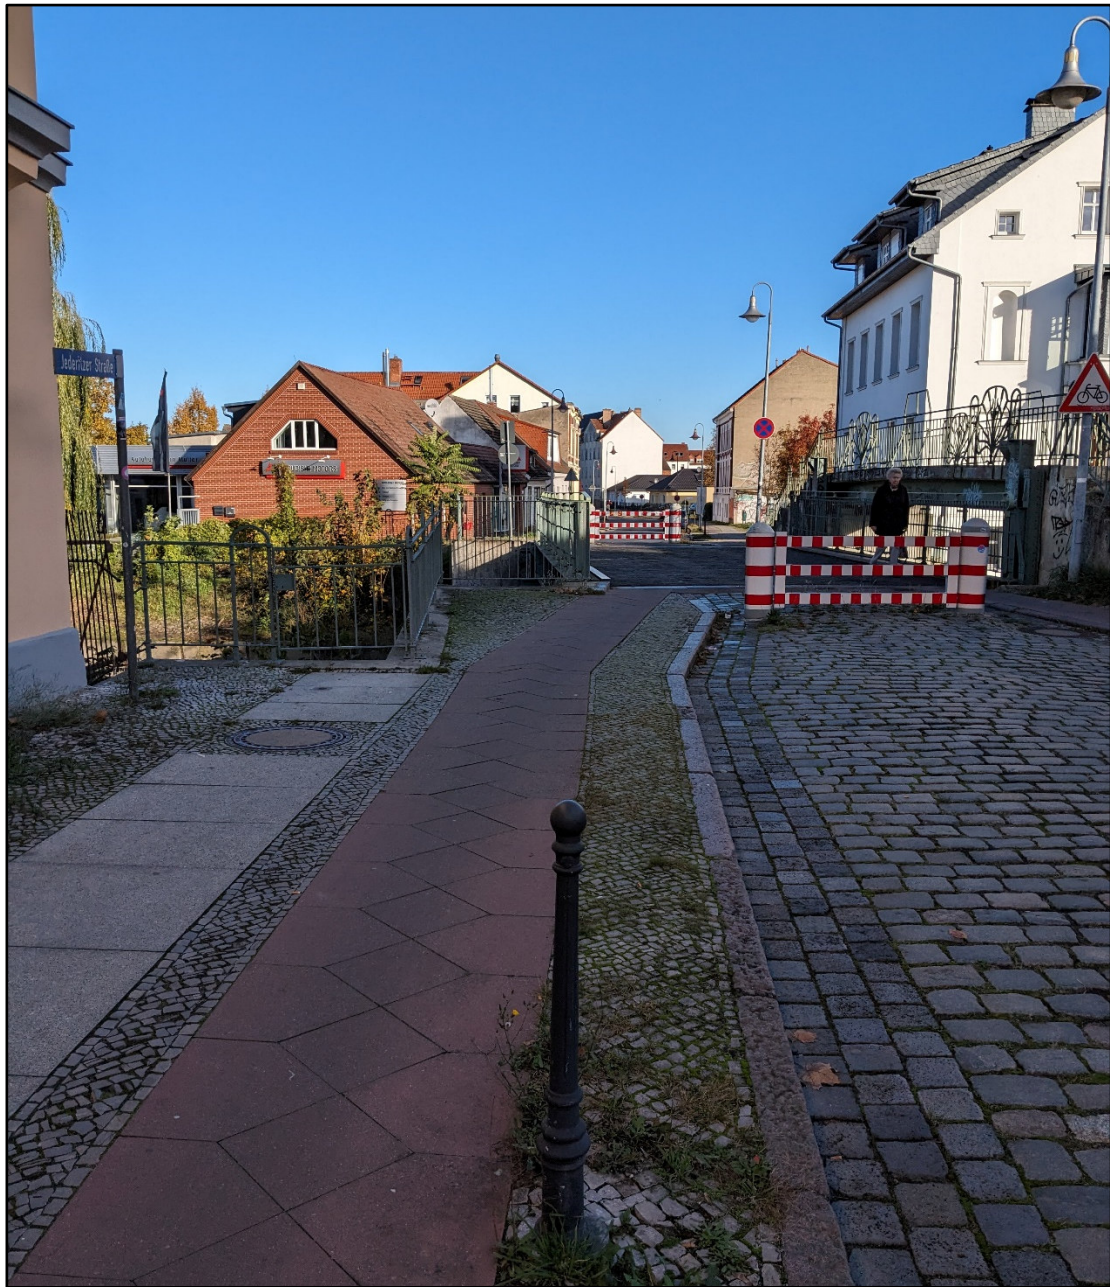
**Bild 1.1-11** gegenwärtige Situation am WL Süd (Achse 10)

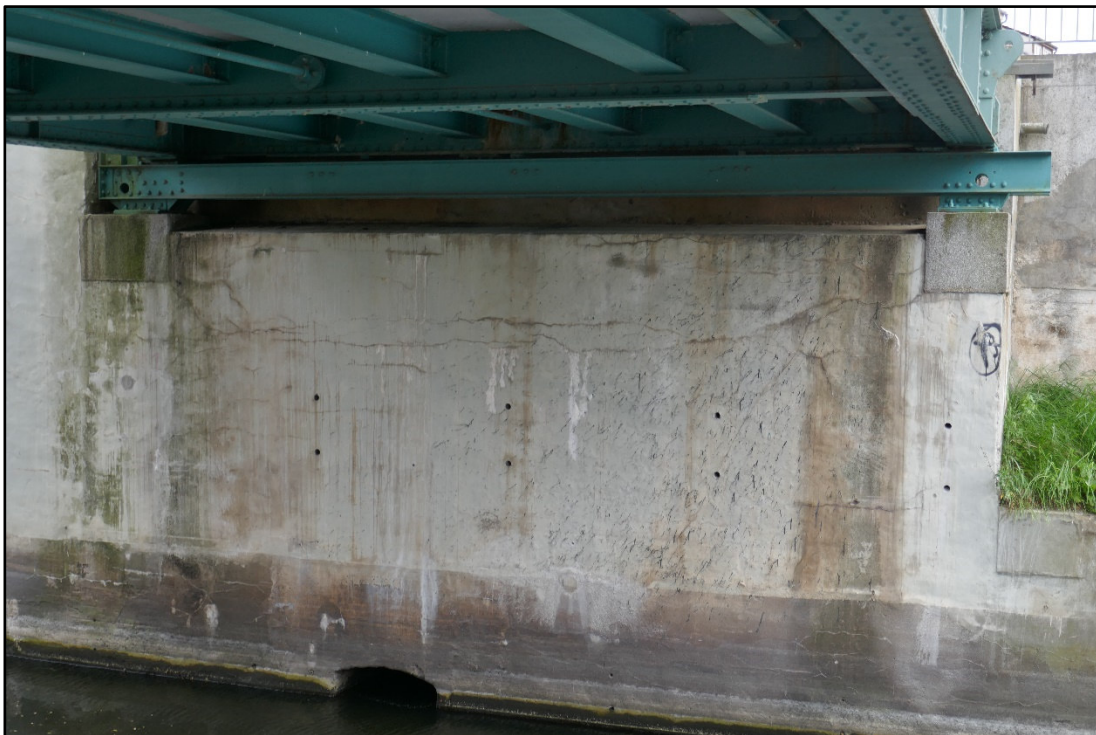
**Bild 3.2-1**

An den Betonoberflächen der Widerlager, Flügel und den sich anschließenden Uferstützwänden sind eine Anzahl von Betonausbruchsstellen unterschiedlicher Größe festzustellen.

Doppelbrücke = Straßenbrücke und Fußgängerbrücke.  
WL Süd (Achse 10). Blick auf das gemeinsame Widerlager.  
Rechts unten ist noch der Granitauflagerstein für den süd-  
westlichen „Hubgerüstturm“ zu erkennen.

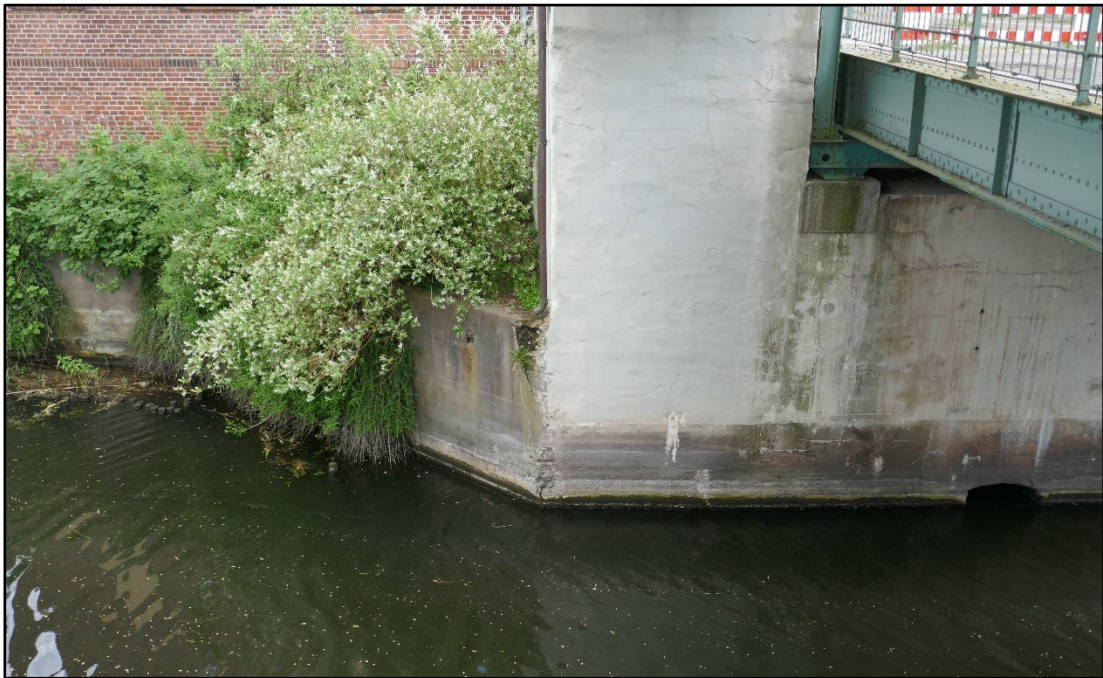
**Bild 3.2-2**

Doppelbrücke = Straßenbrücke und Fußgängerbrücke.  
WL Süd (Achse 10). Blick auf die Uferstützwand SO, die am  
WL-Teil der Fußgängerbrücke anbindet.

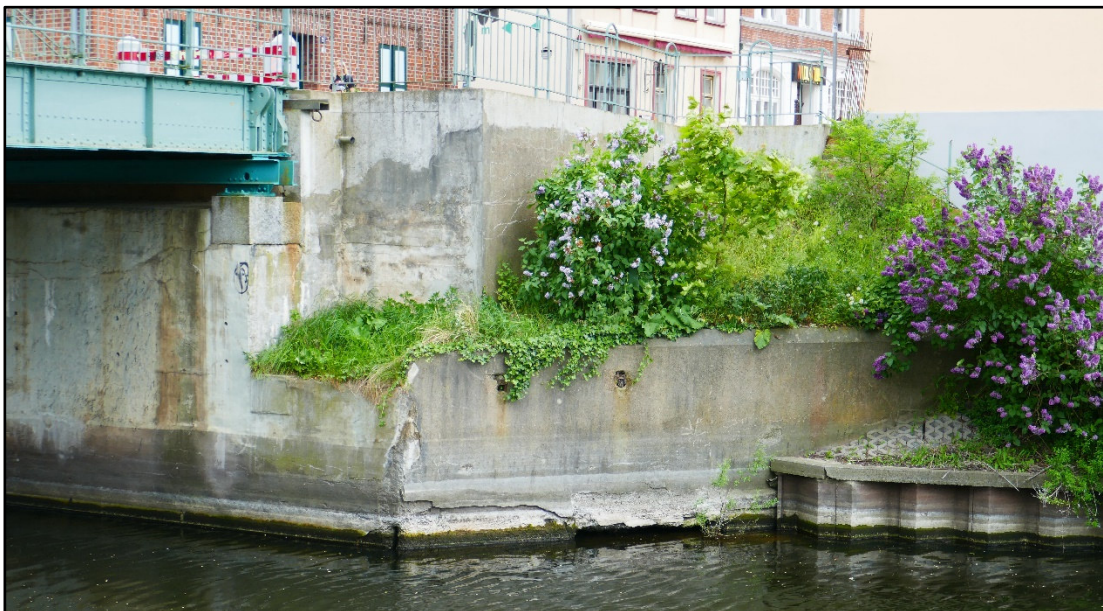
**Bild 3.2-3**

Straßenbrücke. WL Süd (Achse 10). Blick auf die Uferstützwand. Diese bindet in das Gelände ein. Rechts die sich anschließende linksseitige Uferspundwand.

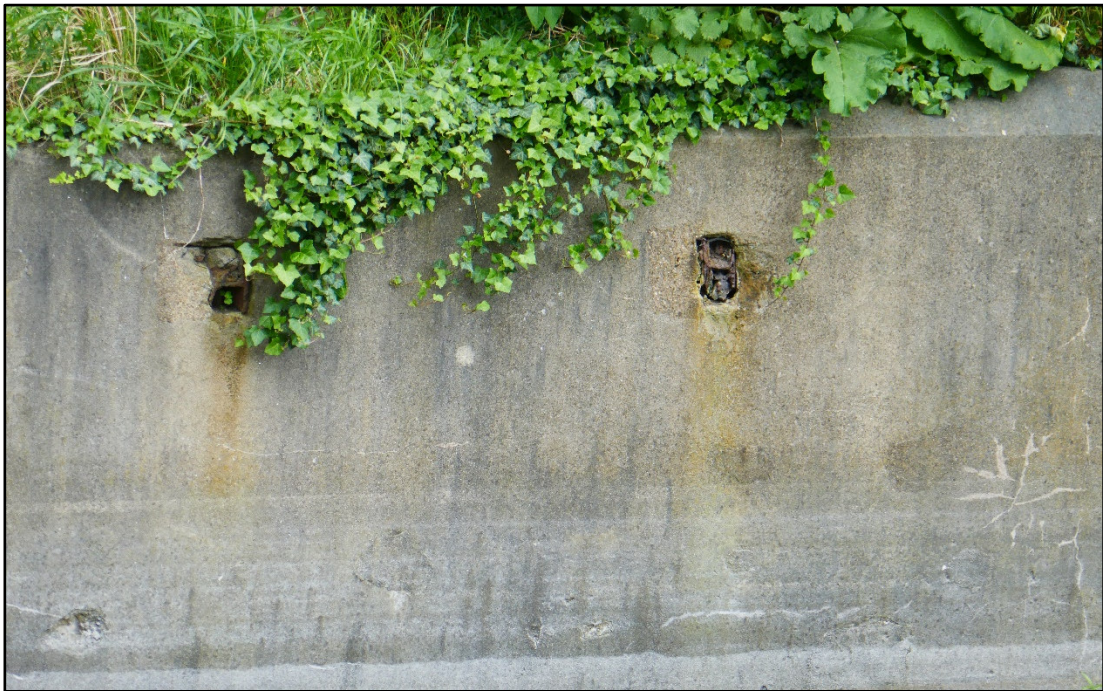
**Bild 3.2-4** Straßenbrücke. WL Süd (Achse 10). Blick auf den oberen Bereich der Uferstützwand SW. An der Oberfläche sind die Ankerköpfe von zwei Ankerstellen zu sehen.

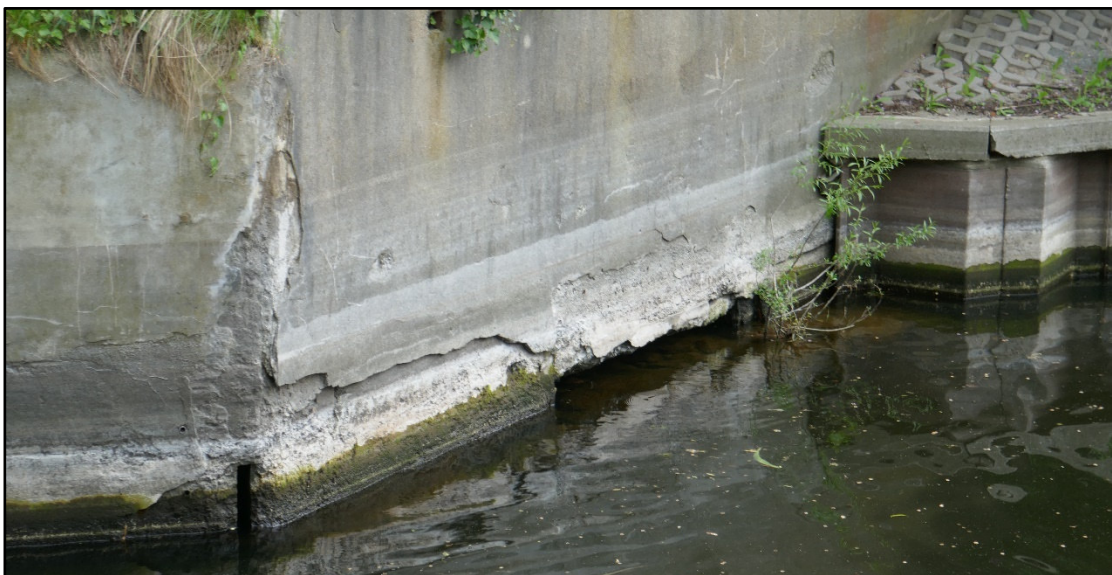
**Bild 3.2-5** Straßenbrücke. WL Süd (Achse 10). Blick auf den unteren Bereich der Uferstützwand SW. Rechts im Bild die sich anschließende linksseitige Uferspundwand des Rathenower Stadtkanals. Unten eine rechteckige Öffnung.

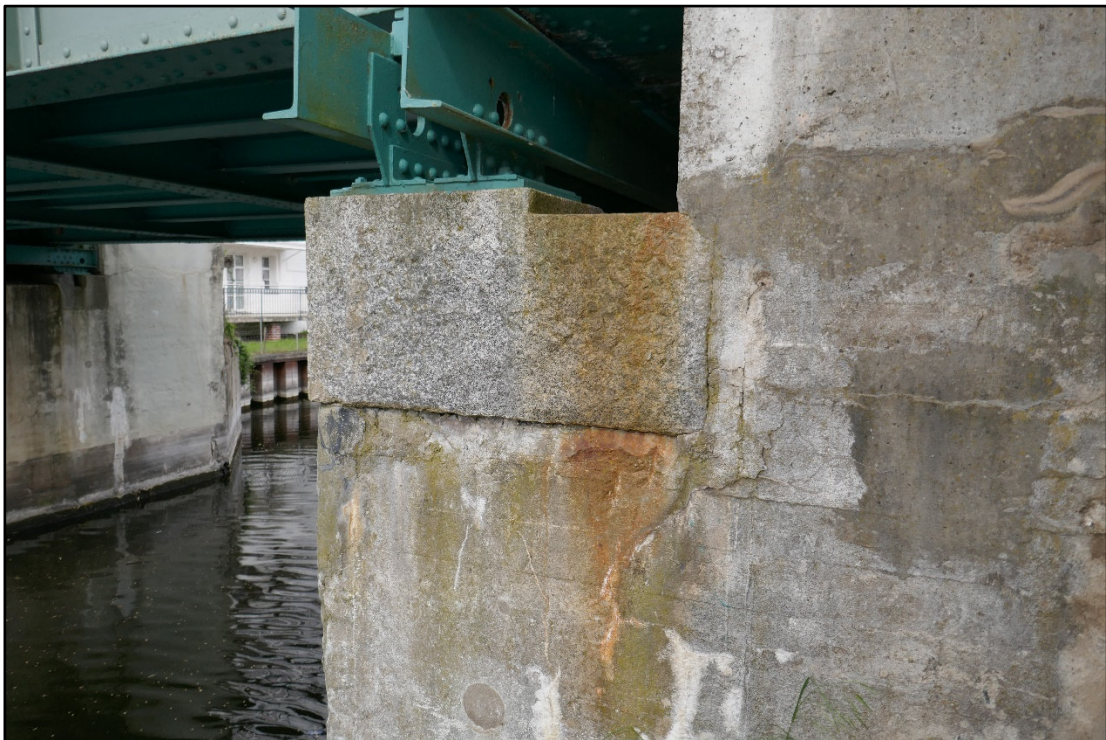
**Bild 3.2-7** Straßenbrücke. WL Süd (Achse 10). Blick auf den Granitauflagerstein SW (10-1).

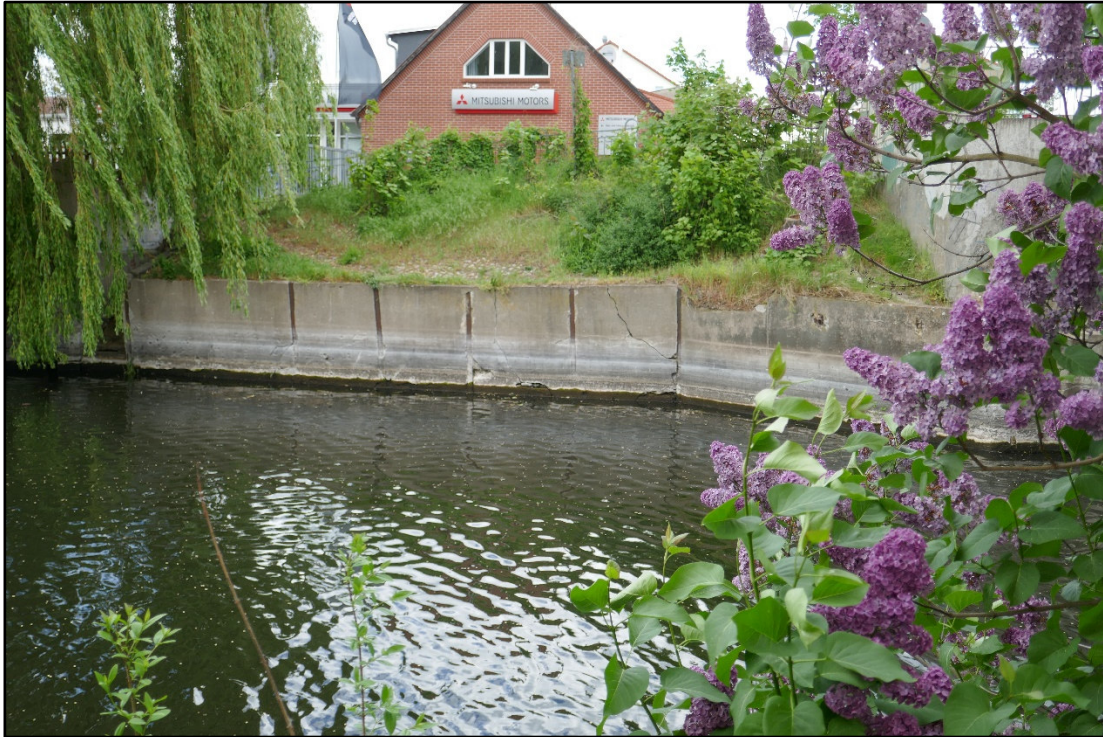
**Bild 3.2-10**

Straßenbrücke. WL Nord (Achse 20). Blick auf die Uferstützwand NW. Links als deren Abschluß ist noch die einzige Böschungstreppe als fußläufiger Zugang zum Rathenower Stadtkanal zu erkennen.

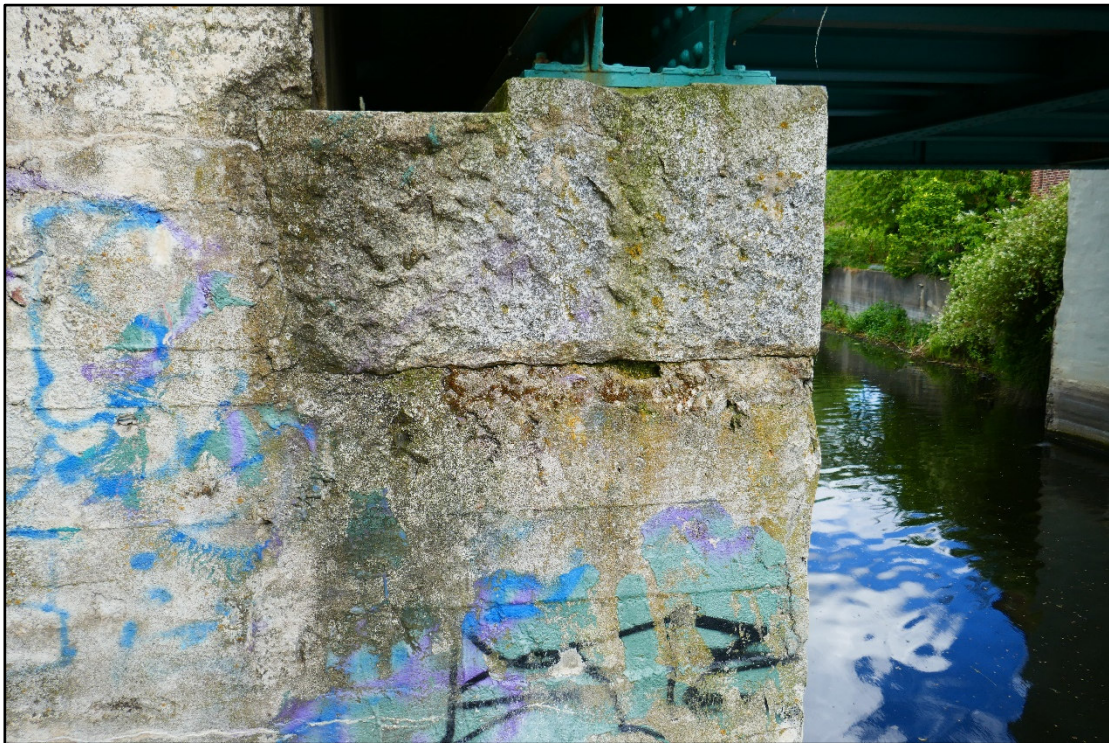
**Bild 3.2-11** Straßenbrücke. WL Nord (Achse 20). Blick auf den Granitauflagerstein NW (20-1).

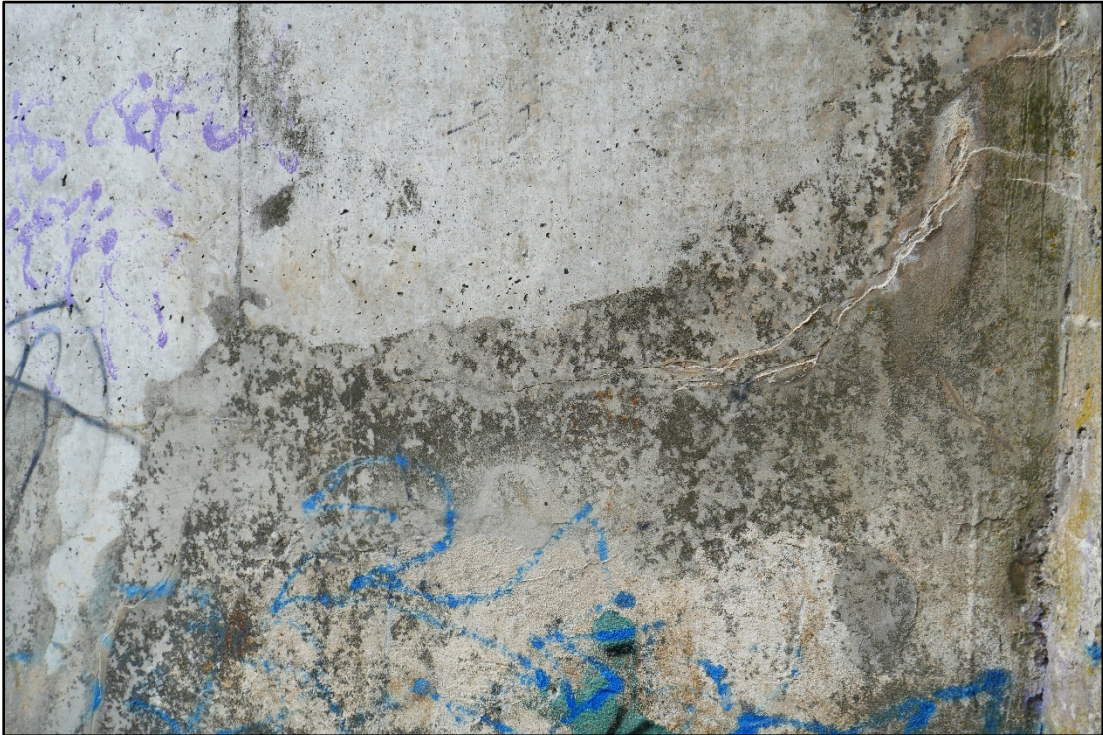
**Bild 3.2-13**

Straßenbrücke. WL Nord (Achse 20). Blick auf die Stirnseite des Flügels NW. Rechts ist noch die Ecke mit der Stirnseite des Widerlagers zu erkennen.

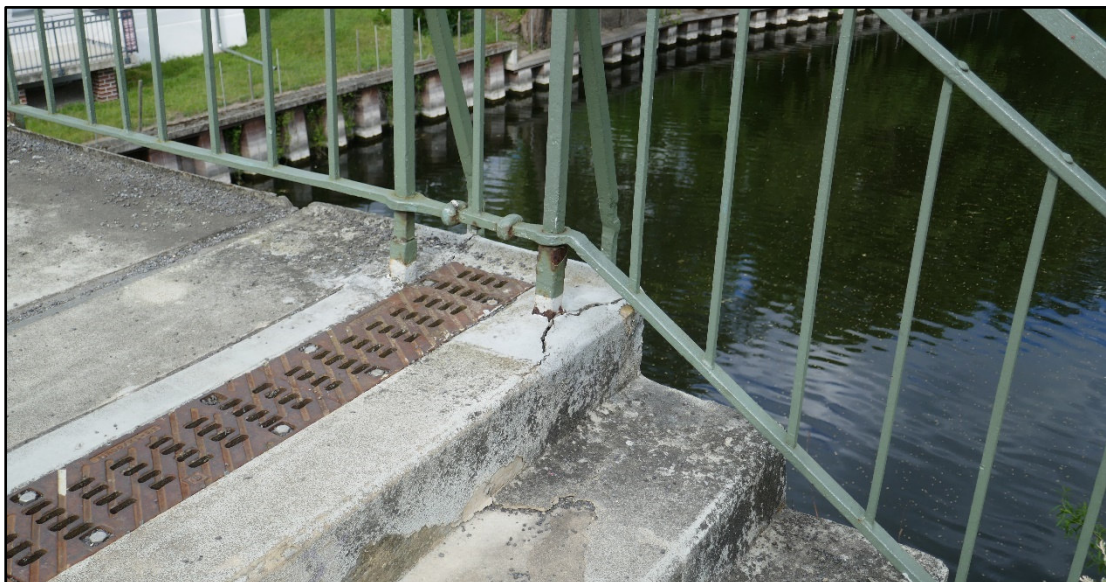
**Bild 3.2-15** Fußgängerbrücke. Blick auf die Pfostenverankerung des rechten Geländers auf der obersten Stufe der südlichen Treppe.

Der Beton der Aussparung für die Pfostenverankerung ist ausgehend vom Pfosten ausgebrochen. Das gleiche Schadensbild ist auch am gegenüberliegenden Pfosten des linken Geländers vorhanden.

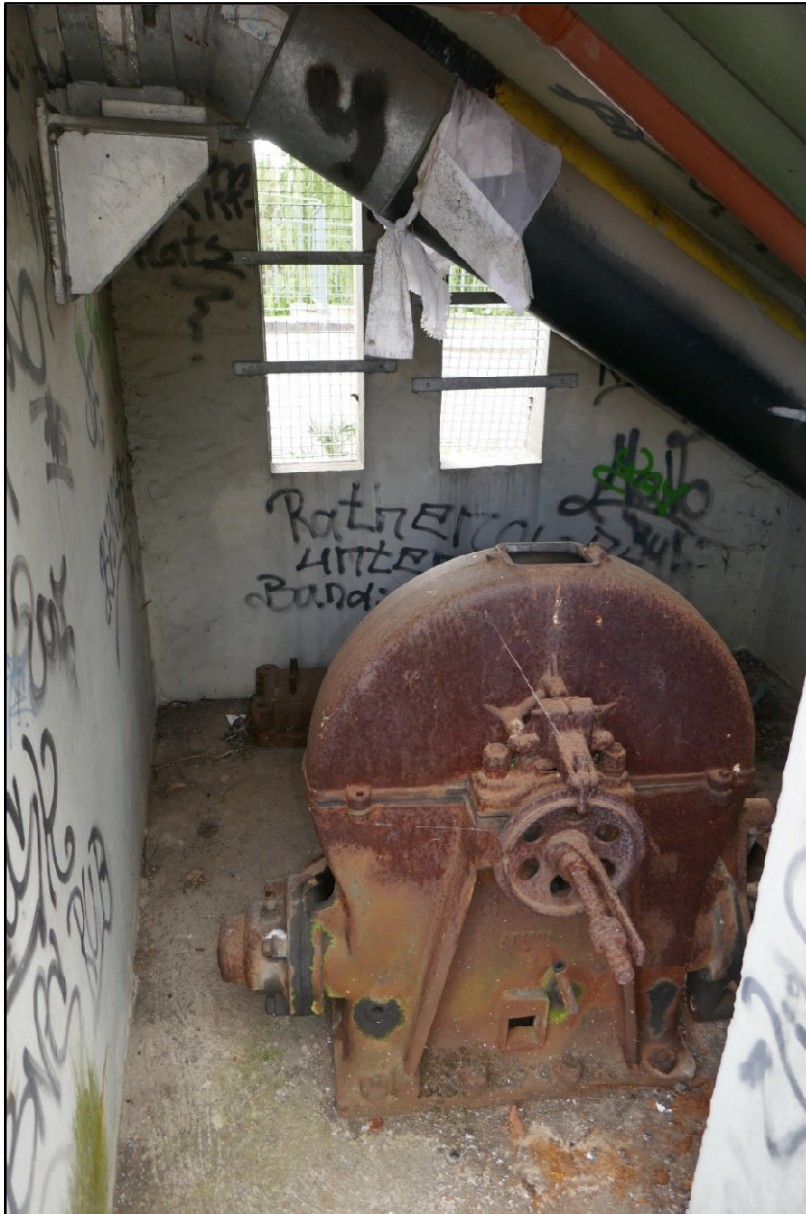
**Bild 3.2-16**

Fußgängerbrücke. Nördliche Treppe. Blick in den Maschinenraum unter der nördlichen Treppe.

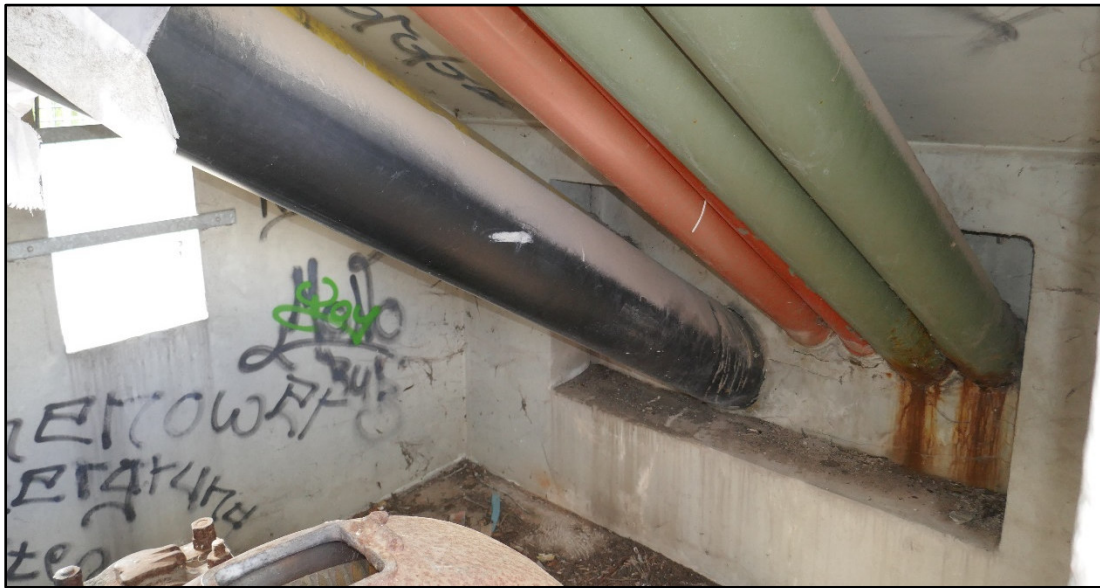
**Bild 3.2-17** Fußgängerbrücke. Nördliche Treppe. Blick im Maschinenraum auf die östlichen Schutz- und Leerrohre der E.ON / e.dis AG für Elektrokabel (2 x grün, belegt) und (2 x braun, leer).

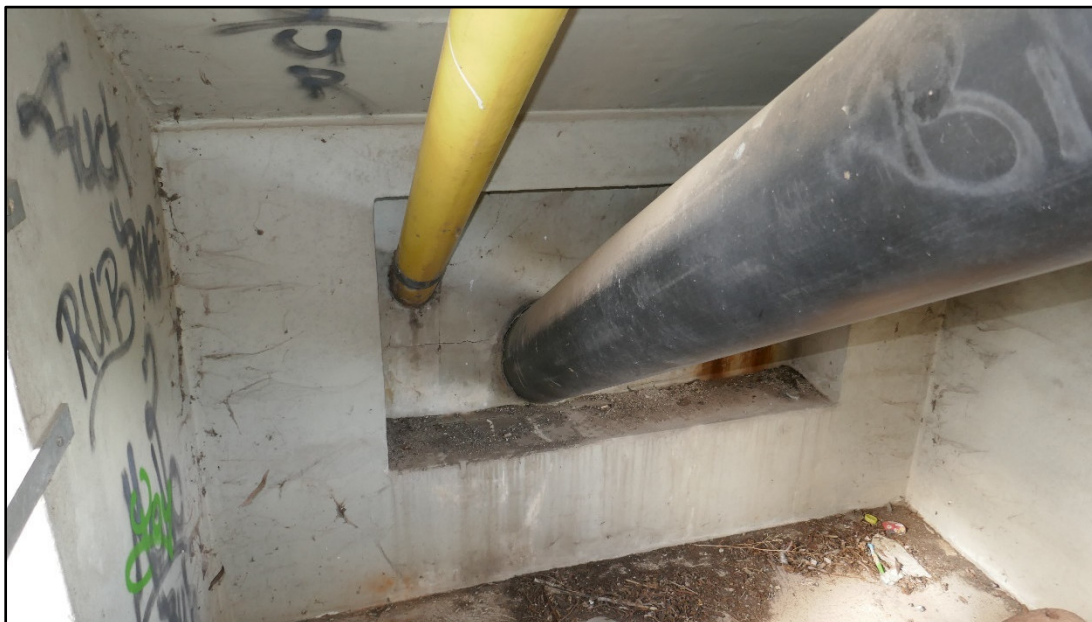
**Bild 3.2-18** Fußgängerbrücke. Nördliche Treppe. Blick im Maschinenraum auf das westliche Schutzrohr der TW-Leitung des WAV Rathenow und die Gasleitung (gelb) der NBB Netzgesellschaft.

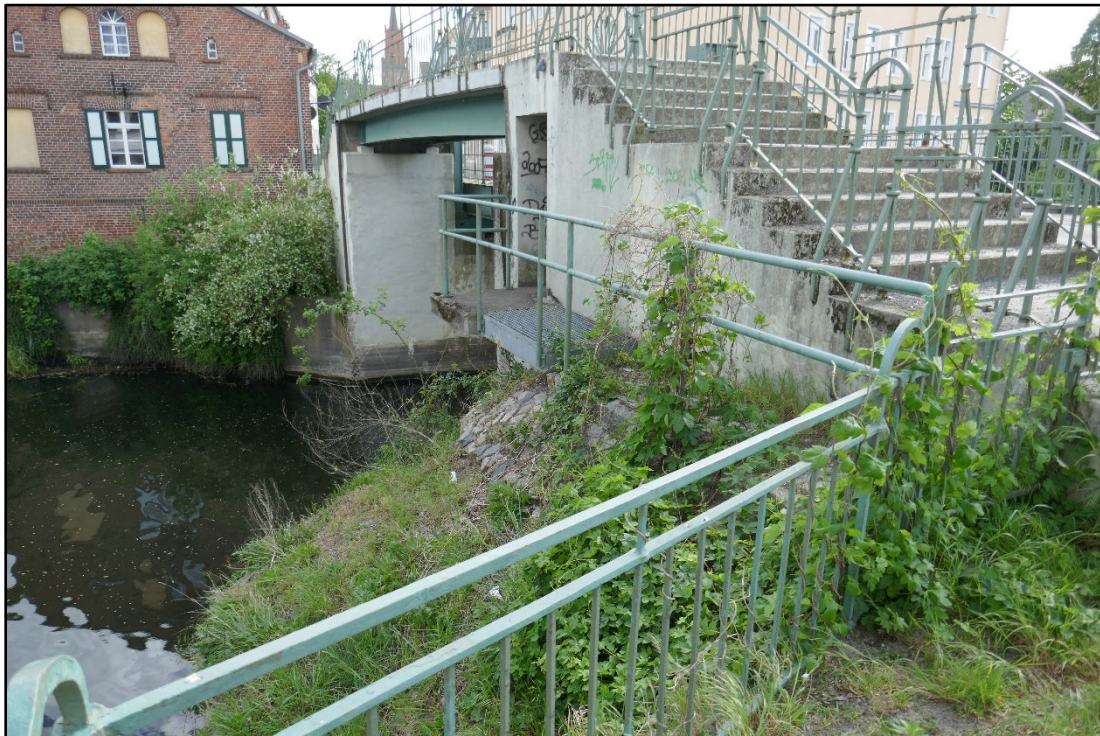
**Bild 3.2-19**

Fußgängerbrücke. Nördliche Treppe. Blick auf den Eingang zum Technikraum, zugänglich über ein seitliches Podest. Im Vordergrund noch ein Geländer auf der Geländestützmauer.

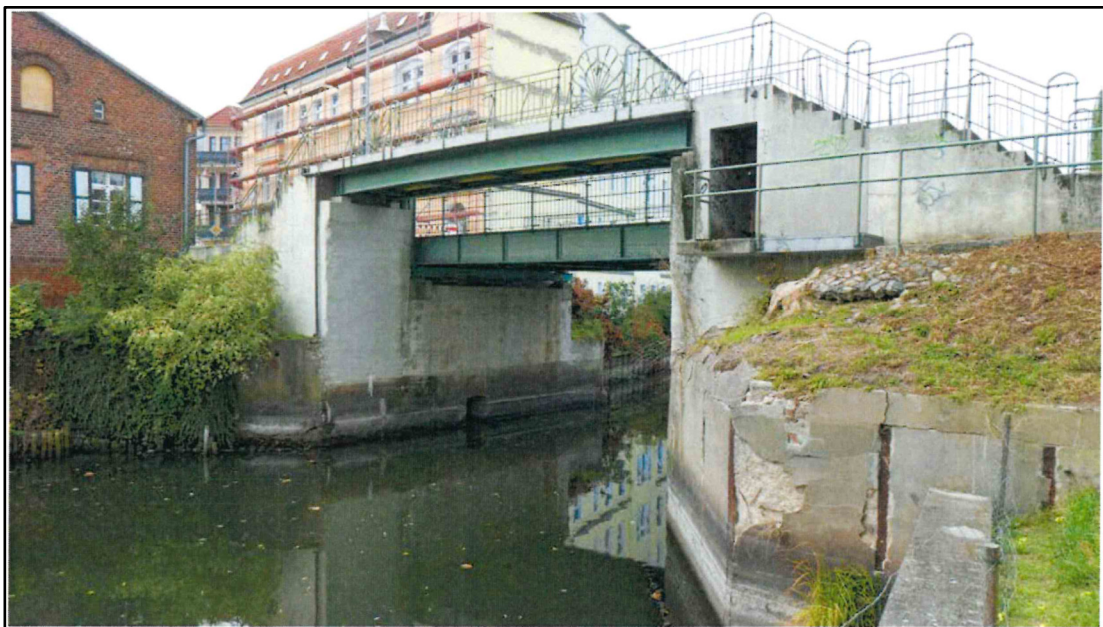
**Bild 3.2-21**

Blick auf das WL Süd (Achse 10). Rechts im Bild die NO-Seite der nördlichen Treppe mit dem Zugang zum unterirdischen Technikraum am WL Nord (Achse 20); Bild 6 aus [1].

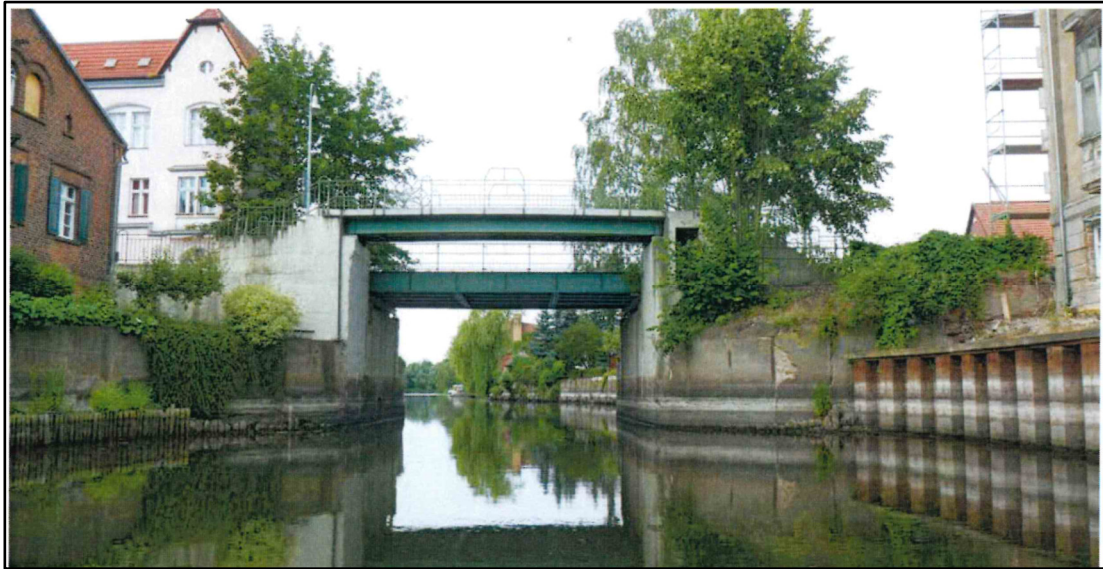
**Bild 3.2-24**

Blick von Osten auf die Straßenbrücke, davor die höherliegende Fußgängerbrücke. Links im Bild die Uferstützwand SO. Rechts im Bild die Uferstützwand NO mit Anschluß der rechtsseitigen Uferspundwand des Rathenower Stadtkanals; Bild 4 aus [1].

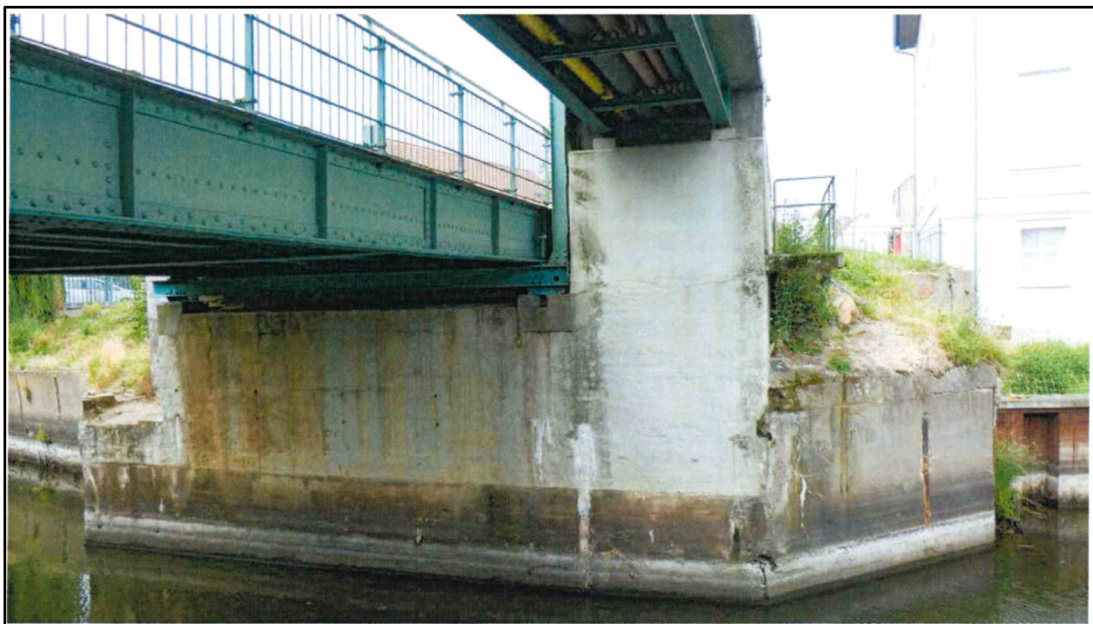
**Bild 3.2-25**

Blick auf das WL Nord (Achse 20). An der Unterseite des Überbaus der Fußgängerbrücke sind die Leerrohre für die überführten Leitungen zu erkennen; Bild 8 aus [1].

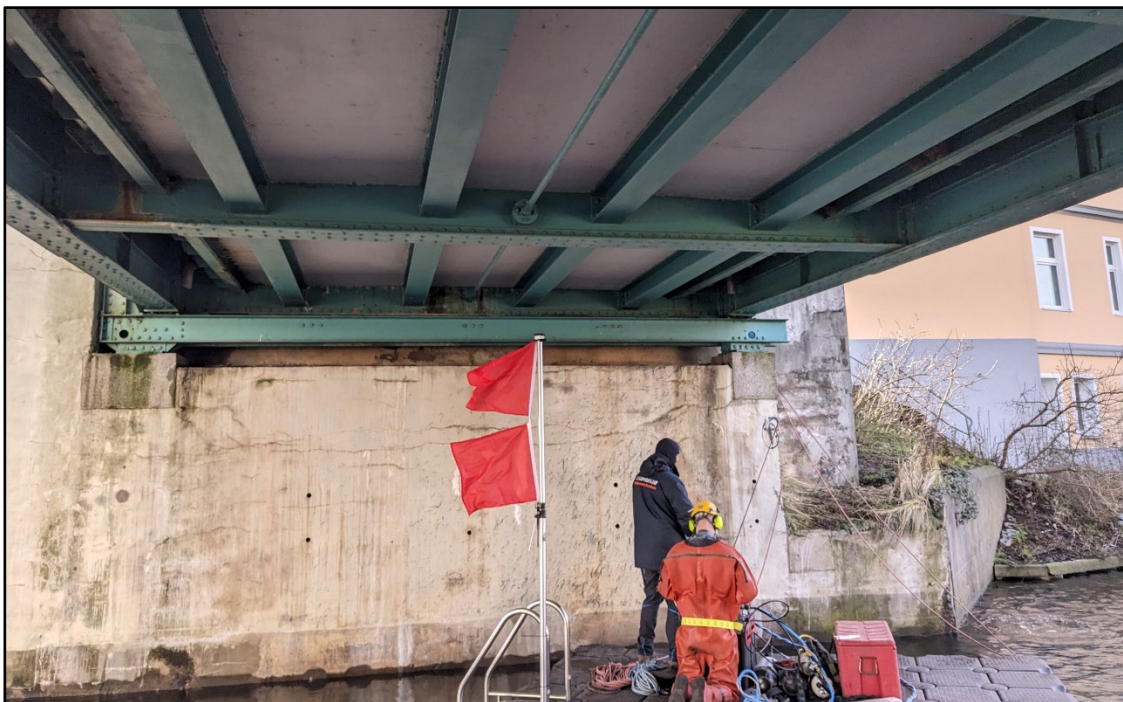
Die Betauchung erfolgte dabei nach der DGUV-Regel 40 - ehemalige BGV C23 - und wurde von einem Ponton vor dem WL Süd (Achse 10) aus durchgeführt, siehe **Bild 4.1-1**.

**Bild 4.1-1** Blick auf den Ponton vor dem WL Süd (Achse 10); der Wahrschauer sichert gegen eventuellen Schiffsverkehr ab, der Signalmann hält den Kontakt zum Taucher, der unter Wasser im Einsatz ist

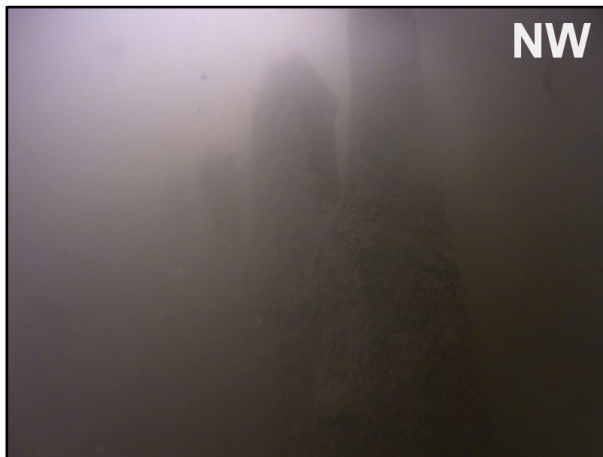
**Bild 4.2.1-1** Holzdalben westlich des WL Nord (Achse 20); aus **Anlage 1**, Bild „Holzdalbenreihen vor den Betonstützwänden“

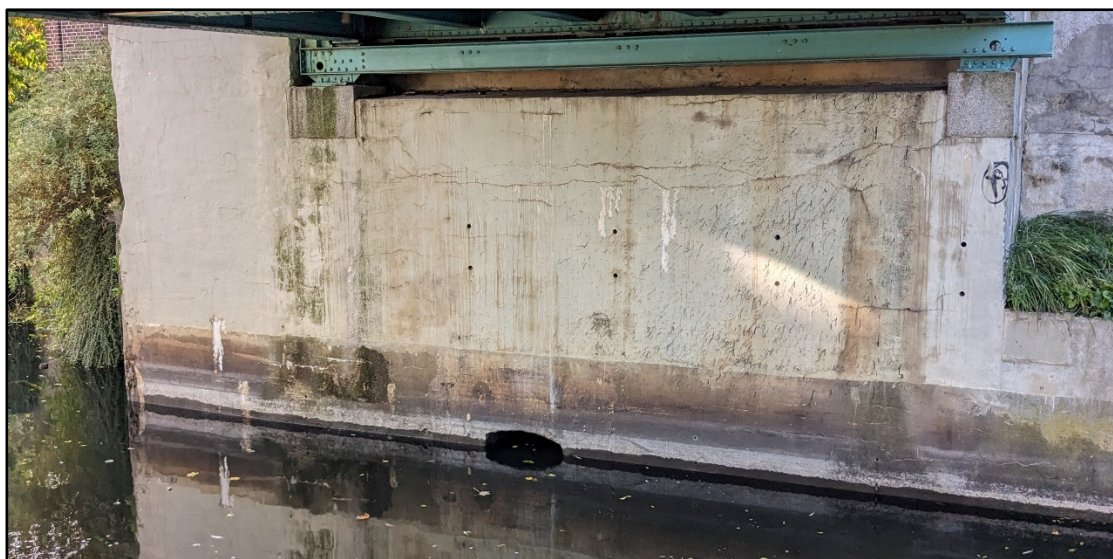
Etwa in der Mitte des WL Süd (Achse 10) befindet sich ein gemauerter rechteckiger Auslauf mit gewölbter Decke, der 0,6 m breit und 0,4 m hoch ist. Im Rahmen der Sichtverhältnisse erscheint es, als ob er durchflossen wäre (> 1 m Tiefe). Um den Einlauf sind mehrere einbetonierte Metallrohre  $\varnothing \approx 2$  cm erkennbar.

**Bild 4.2.2-1** RW-Auslauf im WL Süd (Achse 10)

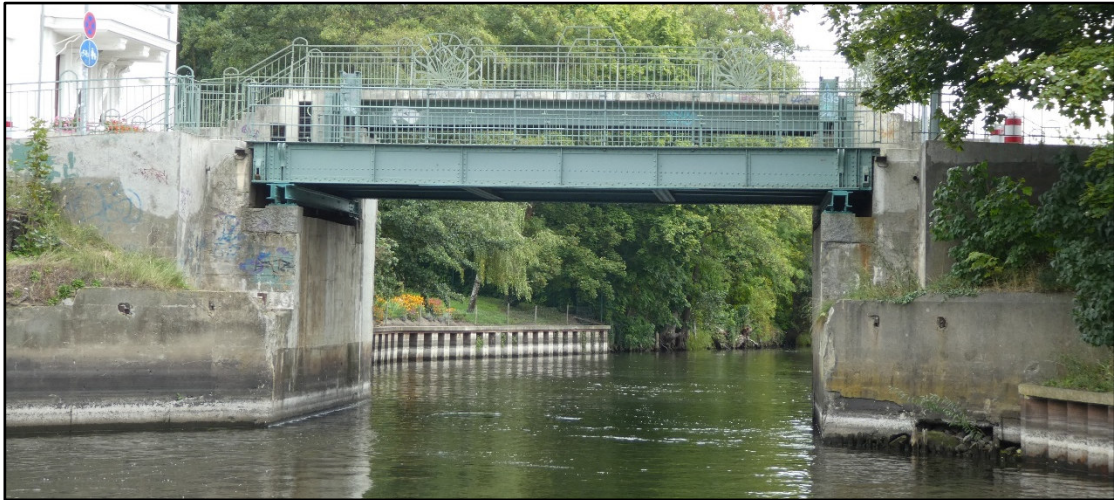
Auch in der Uferstützwand SW befindet sich ein etwa 1,5 m breiter Auslauf ähnlicher Bauform. Der Einlauf ist bis etwa 0,1 m unter seiner Oberkante mit Steinen und Geröll gefüllt. Eine nähere Untersuchung war nicht möglich.

**Bild 4.2.2-2** rechteckige Öffnung in Uferstützwand SW; Bild „Seitenansicht 2021“ aus [2]

Diese Öffnung konnte bisher keiner Funktion zugeordnet werden.

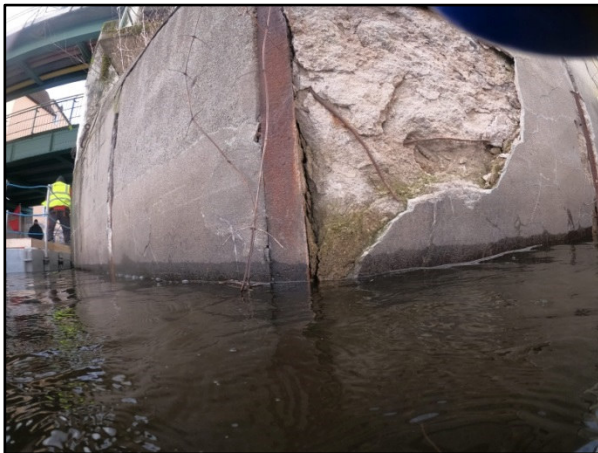
In die Uferstützwände wurden Doppel-T-Profile eingebaut, von denen teilweise die Gurte bzw. Flansche sichtbar freiliegen und deshalb angerostet. Am Übergang des Nord-Ufers zur Stützwand NO weist der Beton beidseitig des Doppel-T-Profils (Ausfachungsträger) sowohl über Wasser als auch unter Wasser deutliche Abplatzungen auf. Vereinzelt liegen Bewehrungsstäbe frei. Siehe **Bild 4.2.3-1**.

**Bild 4.2.3-1** Uferstützwand NO, Betonabplatzungen an der östlichen Seite; aus **Anlage 1**, Bild „Abplatzung an der ...“

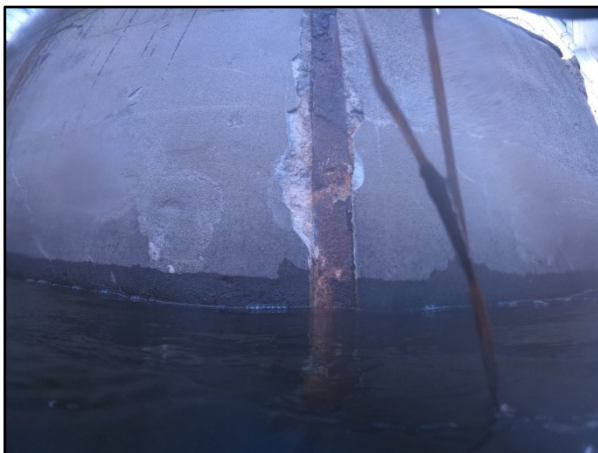
Das gleiche Schadensbild zeigt sich am mittig in der Stützwand NO liegenden Träger. Siehe **Bild 4.2.3-2**.

**Bild 4.2.3-2** Uferstützwand NO
